# Wasseraufbereitungsanlage aus nichtrostenden Stählen

- Wasseraufbereitungsanlage im Wasserwerk
- Rohrleitungen und Einbauteile aus nichtrostenden Stählen  
Wst.-Nr. 1.4571 (X6CrNiMoTi17-12-2)
- Rohr - Ø 80 - 300 mm

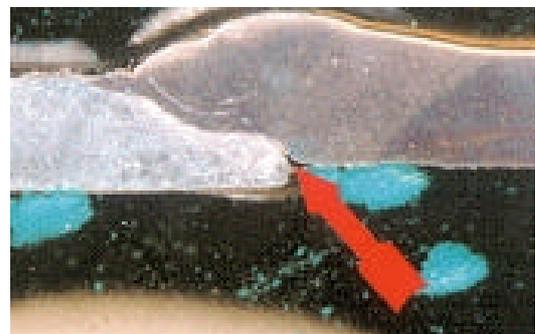
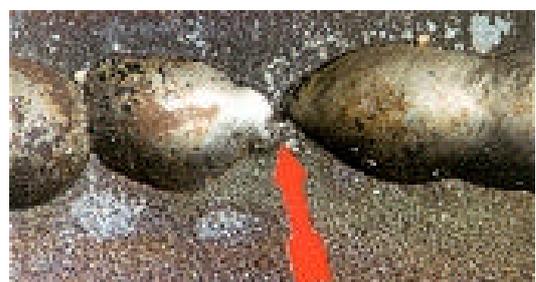
- Leckagen an Rundnähten und Rohranschlüssen infolge Korrosion nach kurzer Betriebszeit
- noch zahlreichere Leckagen nach Reparaturversuchen des Herstellers

- Beweissicherung
- Werkstoff- und Wasseranalysen
- Metallographische Untersuchungen zur Ermittlung der Korrosionsursachen: => nicht werkstoffgerechte Ausführung der Schweißnähte bei der Montage und Reparaturversuchen, teilweise Werkstoffverwechslungen
- Sanierungsvorschläge
- Überwachung der Schweißarbeiten
