# Wasseraufbereitungsanlage aus nichtrostenden Stählen

- Wasseraufbereitungsanlage im Wasserwerk
- Rohrleitungen und Einbauteile aus nichtrostenden Stählen  
Wst.-Nr. 1.4571 (X6CrNiMoTi17-12-2)
- Rohr - Ø 80 - 300 mm

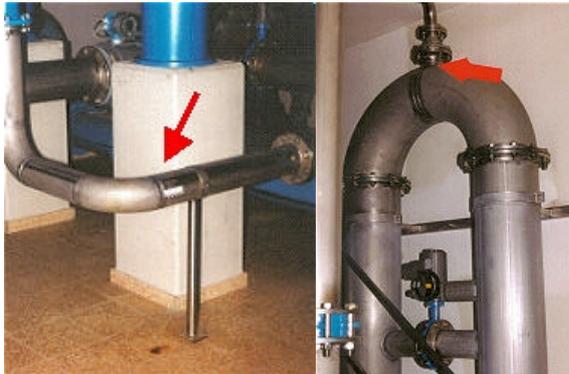
- Leckagen an Rundnähten und Rohranschlüssen infolge Korrosion nach kurzer Betriebszeit
- noch zahlreichere Leckagen nach Reparaturversuchen des Herstellers

- Beweissicherung
- Werkstoff- und Wasseranalysen
- Metallographische Untersuchungen zur Ermittlung der Korrosionsursachen: => nicht werkstoffgerechte Ausführung der Schweißnähte bei der Montage und Reparaturversuchen, teilweise Werkstoffverwechslungen
- Sanierungsvorschläge
- Überwachung der Schweißarbeiten
